## Reset av P3 säng med styreenhet CO615189-01

### Instruktion för styreenhet CO615189-01 vid installation och service

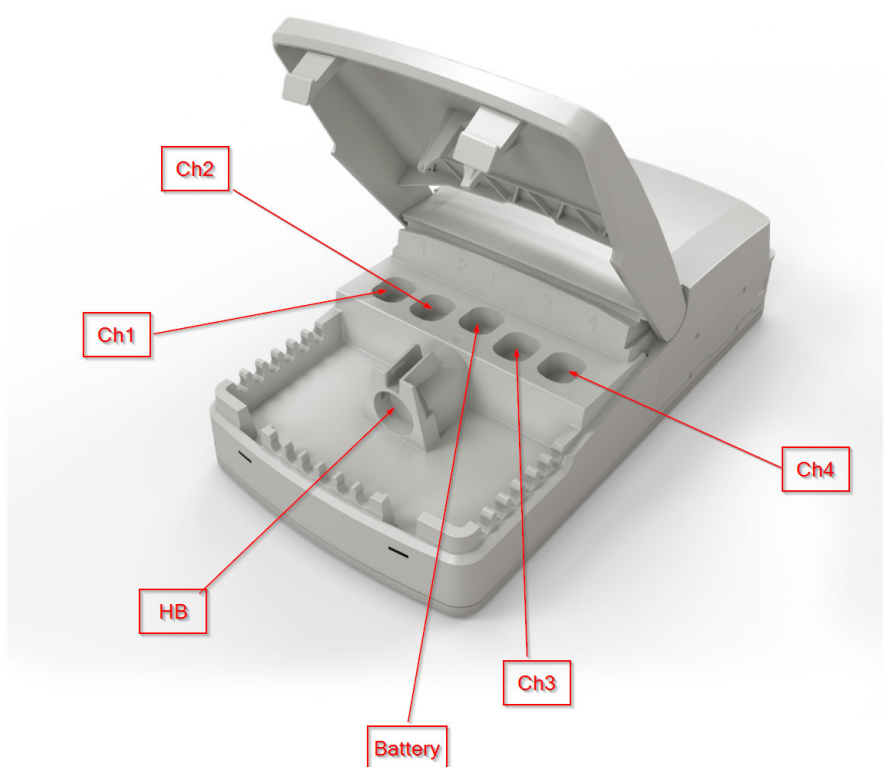
#### Inkopplingsanvisning:

**Kanal 1:** 400372-00, LA40, Rygg

**Kanal 2:** 400213-01, LA40, Lyft (Huvudända)

**Kanal 3:** 400371-00, LA40, Benmotor

**Kanal 4:** 400213-01, LA40, Lyft (Fotända)

**Port HB:** Ingång för handkontroll HB8x version V0

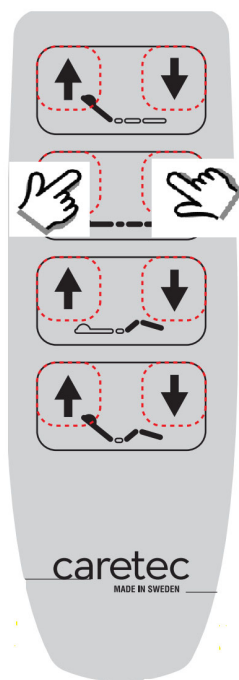
För att komma in i nollställningsproceduren så krävs det att man aktiverar två knappar exakt samtidigt på handkontrollen (se nedan), och det är viktigt att knapparna trycks in exakt samtidigt.

När dessa knappar aktiveras samtidigt så kvitterar CO615189-01 med att summern ljuder, knapparna skall hållas intryckta tills ljudet från summern i CO615189-01 har tystnat.

En ny initiering av lyftmotorerna måste nu göras genom att köra lyftmotorerna till sin yttersta (högsta) position.

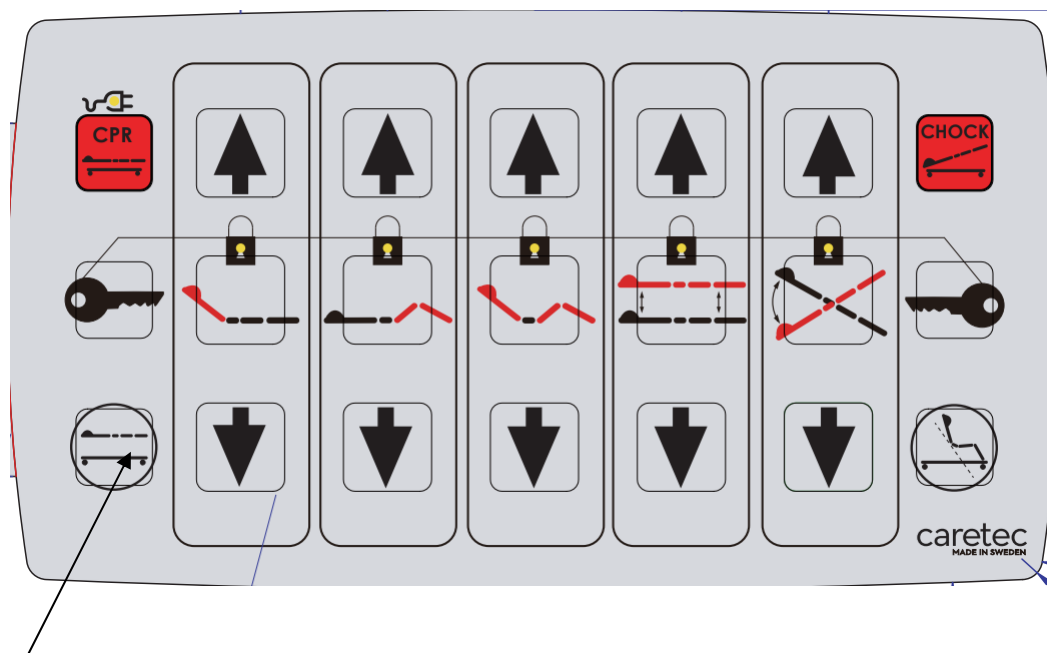
Transportlägesknapp

Transportläget nås via transportlägesknappen på sköterskepanelen.

Om alla funktioner är upplåsta går först lyftfunktionen till sin förinställda position. Därefter planar rygg och ben ut. Om rygg- eller benfunktionen är låst så går endast lyftfunktionen till sin förinställda position.
